A Superintendência Arqueológica da Calábria, em colaboração com a Escola Normal Superior de Pisa, vem conduzindo novas pesquisas acerca do templo dórico desde 1999.

Caulônia - Painel VIII	Jan / 2010
labeca	O templo dórico	2 de 2

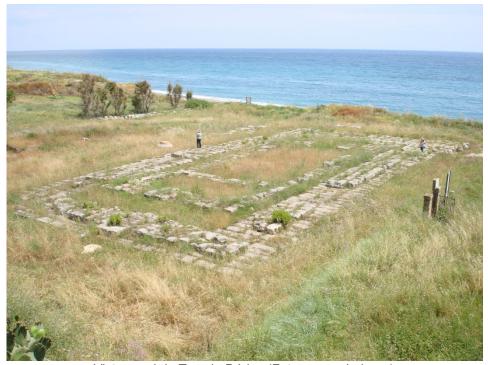
Vista geral do Templo Dórico (Foto acervo Labeca)

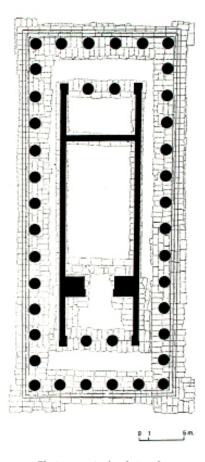
Planta reconstrutiva do templo Painel do sítio
