Caulônia - Painei II A habitação da antiga Caulônia	Jan / 2010
labeca		1 de 2

Caulônia - Painel II A habitação da antiga Caulônia	Jan / 2010
labeca		2 de 2

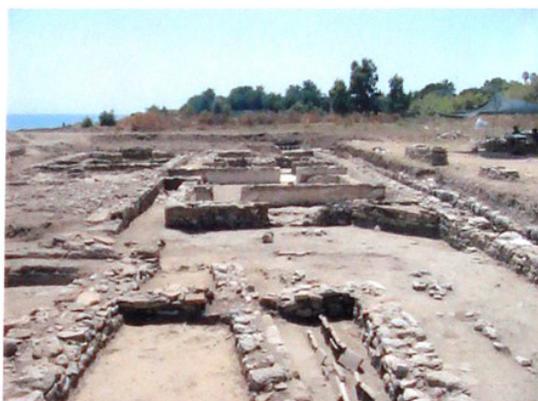
Particolari degli ambienti della casa matta

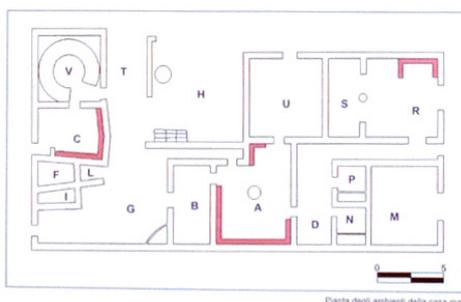
Pianta degli ambienti della casa matta

Os ambientes mais característicos são uma sala de refeição (vão “a”), dotada de um “banco” estreito de alvenaria sobre o qual se apoiavam os leitos triclinários utilizados durante os banquetes, mas o espaço realmente diferenciado, no panorama das escavações calabresas, é aquele de um banho (vão “v”) que tem forma circular e no qual foram recuperadas cinco banheiras de terracota em ótimo estado de conservação; é provável que esse ambiente esteja associado à última fase construtiva, quando o edifício tinha assumido um caráter público.
